Tomasz Zybala

TECHNICZNE PROBLEMY KONSTRUKCJI ŚCIAN SZKIELETOWYCH NA PRZYKŁADZIE ZABYTKOWEGO DOMU PODCIENIOWEGO W GDAŃSKU LIPCACH

THE TECHNICAL PROBLEMS OF STUD WALL ON SELECTED EXAMPLE OF HISTORICAL ARCADED HOUSE IN GDAŃSK LIPCE

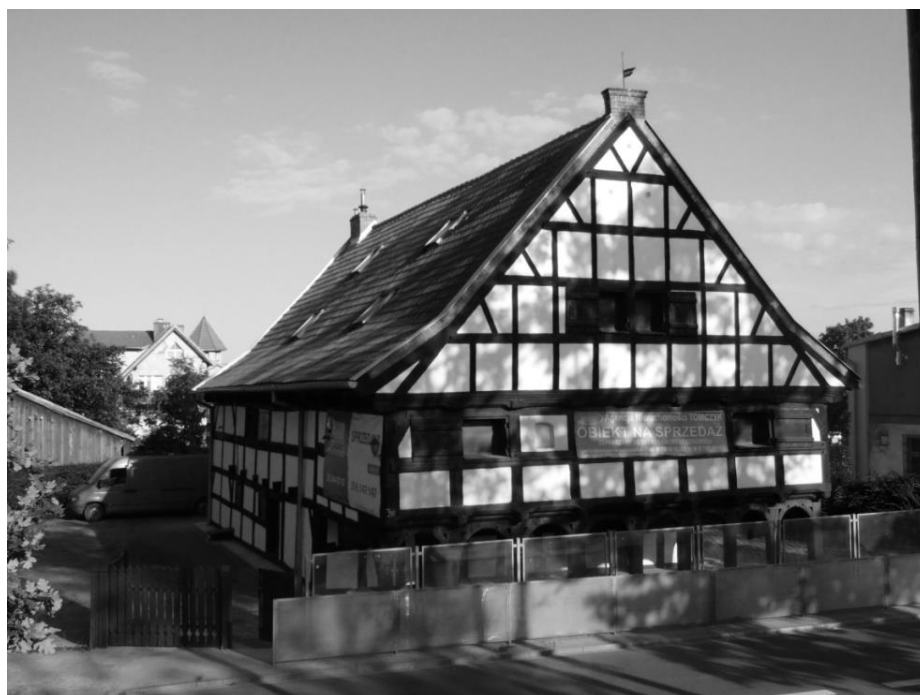
Rysunek 1. Dom podcieniowy w Gdańsku Lipcach

Żuławskie domy podcieniowe stanowią element historycznej zabudowy żuławskiej wsi. Występują trzy podstawowe grupy w klasyfikacji tych obiektów na obszarze Delt Wisły. Dom podcieniowy w Gdańsku Lipcach należy do I typu, ze słupami usytuowanymi w ścianie szczytowej (zobacz rysunek nr 1), to najstarsza forma rozwoju domów podcieniowych na Żuławach¹. Dom w Lipcach jest unikatem, obecnie zachowały się tylko trzy takie domy na obszarze Delt Wisły. Proces degradacji zabytków postępuje, w XX wieku zniknęła prawie połowa tego typu obiektów². Obecni lub nowi właściciele, którzy zamierzają wyremontować dom lub nadać mu nową funkcję stoją przed nietypowym i dość trudnym procesem. W trakcie planowania i realizacji robót budowlano-konserwatorskich pojawia się wiele problemów technicznych, a także finansowych. Niniejsza praca jest próbą scharakteryzowania tego zjawiska na przykładzie najstarszego domu podcieniowego na Żuławach i w Polsce³. Artykuł to analiza statyczna rygli pod kątem naprężeń oraz uproszczona kalkulacja ekonomiczna kosztów wypełniania pól między słupami.

magazynu na zboże. Dom posiada 9 słupów, podpierających ścianę pierwszego piętra i szczytu, rozwiązanie to nawiązuje do gotyckich tradycji budownictwa mieszczańskiego. Całkowita kubatura obiektu to około 2500 m³. To jeden z największych budynków mieszkalno – gospodarczych w Polsce⁴. Obiekt był wielokrotnie remontowany. W latach trzydziestych dwudziestego wieku, dokonano częściowych zmian w wypełnieniu pól między słupami, z polepy na cegłę pełną⁵. W 1960 przeprowadzono gruntowny remont, wymieniono część zniszczonej drewnianej konstrukcji, pola między słupami wypełniono cegłą kratówką⁶. W celu dalszego zabezpieczenia obiektu rozważano nawet jego przesunięcie⁷.

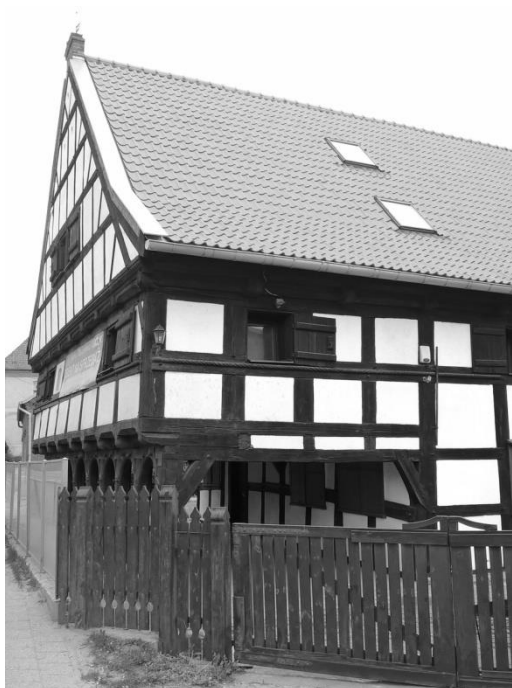
Rysunek 2. Dom podcieniowy w Gdańsku Lipcach, widoczny fragment ryzalitu ujęty w obliczeniach

Ściana szkieletowa domu podcieniowego to rama statycznie niewyznaczalna. Do obliczeń na potrzeby opracowania przeanalizowano ścianę ryzalitu, nad słupami (zobacz rysunek nr 2). Drewno z upływem czasu zsycha się, powoduje to poluzowanie połączeń i zmianę modelu statycznego całej ramy¹⁰. Na etapie wykonywania obliczeń, trudno określić, które połączenia są przegubowe lub sztywne. Metoda przybliżona obliczania ram wielopiętrowych pozwala zniwelować błędy wstępnych założeń¹¹. Stanowi to duże ułatwienie dla inżynierów, którzy mają ocenić nośność takiej konstrukcji. Zakładając typowy układ warstw przekroju stropu drewnianego, można przyjąć, że jego ciężar obliczeniowy $g = 1,37$ [kN/m], obciążenie użytkowe ma wartość obliczeniową $p = 1,68$ [kN/m]¹². Spełniony zatem jest warunek $p < 2g$ i „*długości rygli są jednakowe lub różniące się mniej niż 20%..., można przyjąć rygle jako belki ciągle wieloprzęsłowe oparte przegubowo na słupach*”¹³. Korzystając z tabeli współczynników do obliczania momentów zginających i sił tnących można uzyskać wartości sił wewnętrznych w przekroju od danego wariantu obciążenia¹⁴. Na potrzeby analizy przyjęto belkę ciąglą czteroprzęsłową. W przypadku kalkulacji naprężeń w ryglach uwzględniono tylko wpływ zginania. W obliczeniach rozpatrzono cztery rodzaje wypełnienia ściany szkieletowej: polepa gliniana na szkielecie z wikliny, cegła pełna, cegła kratówka, bloczek z betonu komórkowego. Autor zebrał obciążenia dla każdego rozwiązania (zobacz tabela nr 1, 2, 3, 4). Celem analizy jest oszacowanie i porównanie wielkości sił wewnętrznych i naprężeń od danego przypadku. Wymiary potrzebne do obliczeń przyjęto na podstawie inwentaryzacji domu podcieniowego¹⁵. Ciężary poszczególnych materiałów budowlanych zgodnie z PN-82/B-02001 i PN-82/B-02003.

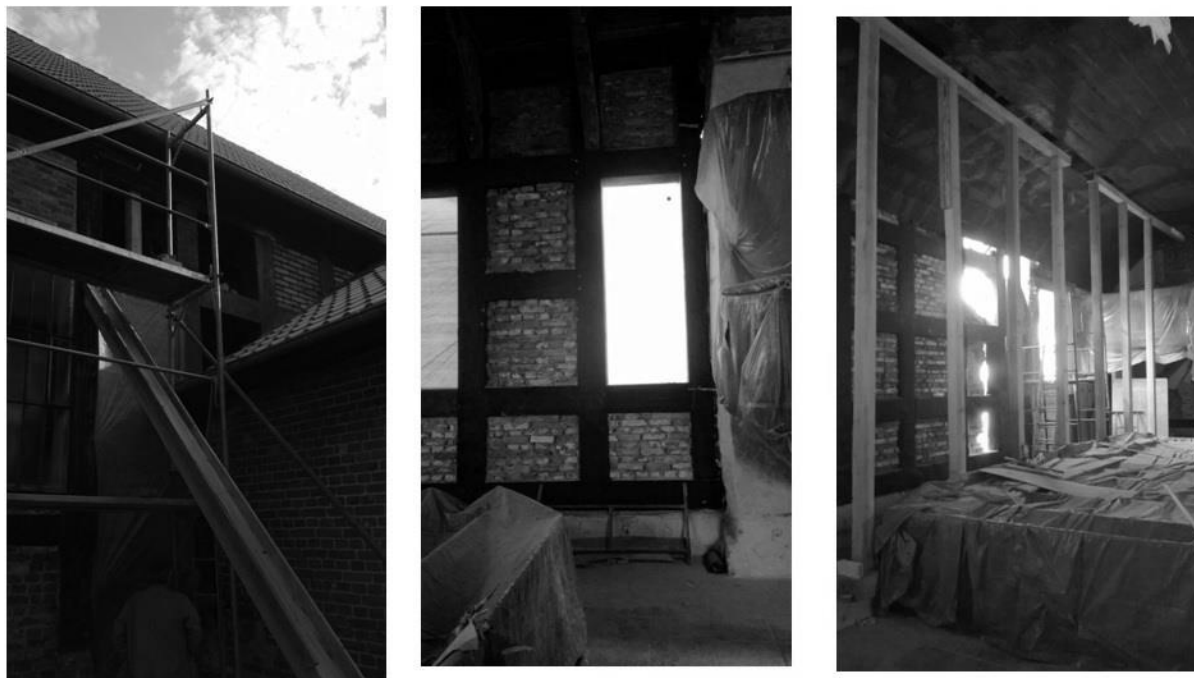
Rysunki 3, 4, 5. Remont kościoła pw św. Mikołaja w Cyganku, lipiec 2015 r.

Ważnym czynnikiem przy podjęciu decyzji odnośnie wyboru danego rozwiązania jest dostępność materiału i możliwość zatrudnienia ekipy wykwalifikowanych pracowników, zdolnych do prawidłowego wykonania zadania. Obecnie już nie stosuje się wypełnienia konstrukcji ścian szkieletowych gliną na szkielecie z wikliny¹⁶. Jest to rozwiązanie, które przeszło do historii budownictwa. Skutkuje to również brakiem doświadczonego i wykwalifikowanego personelu zdolnego do poprawnego wykonania tego typu prac. Wypełnienie ścian cegłą pełną, cegłą dziurawką lub betonem komórkowym nie stanowi większych problemów dla wykonawców. Są to typowe roboty konstrukcyjne, które może wykonać większość brygad budowlanych. Warto dodać, że wypełnienie z cegły lub bloczków jest szybsze i prostsze niż wypełnienie ścian gliną na ruszcie z wikliny. Materiał budowlany jak cegła, bloczek jest łatwo dostępny. Dodatkowo takie rozwiązania są zalecane ze względu na ochronę przeciwpożarową budynku, istnieją rozwiązania wraz z aprobatami technicznymi dla konstrukcji ryglowych¹⁷. Przykładem realizacji gdzie wymieniono mocno zniszczoną konstrukcję „fachworkową” na nową, jest remont ścian szkieletowych w kościele pw św. Mikołaja w Cyganku na Żuławach¹⁸ (zobacz rysunki nr 3, 4, 5). Cały proces trwał cztery miesiące. Roboty budowlane przy konserwacji kościoła rozpoczęto od zabezpieczenia wnętrza i rozstawienia rusztowań. Wykonano drewnianą konstrukcję podpierającą strop i więźbę dachową. Następnie rozbierano pojedyncze pola ścian, usuwano zniszczony materiał i wykonywano montaż nowych elementów. Kolejnym etapem były roboty murarskie i tynkarskie od wewnątrz. Prace budowlane przy remoncie kościoła nie

sprawiły żadnych problemów wykonawczych, wszystko odbyło się zgodnie z założonym na początku harmonogramem. Całość procesu była stale kontrolowana przez komisję konserwatorską.
